Protokół nr 2/2024
z kontroli Komisji Rewizyjnej Rady Gminy Czerwonak
z dnia 6 listopada 2024 r.

w sprawie kontroli przeprowadzonego remontu piwnicy w Szkole Podstawowej
im. Józefa Wybickiego w Owińskach

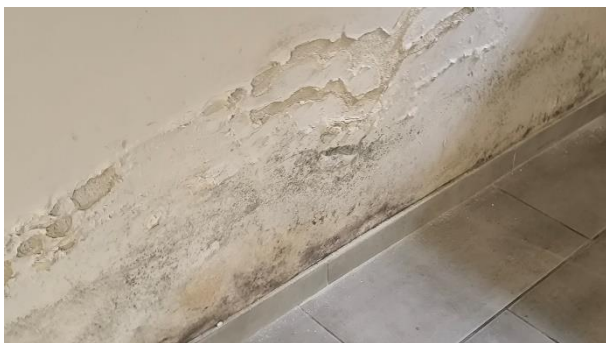
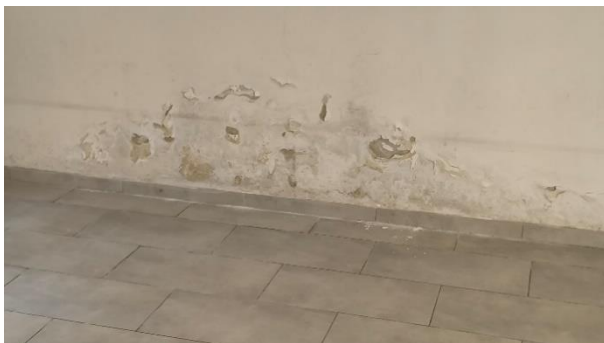
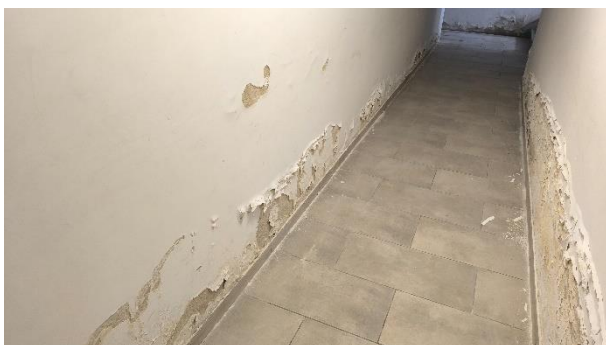
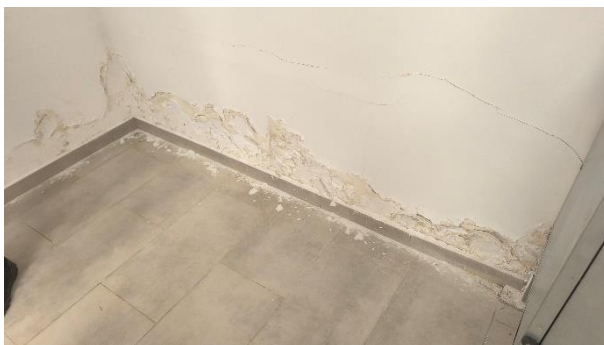
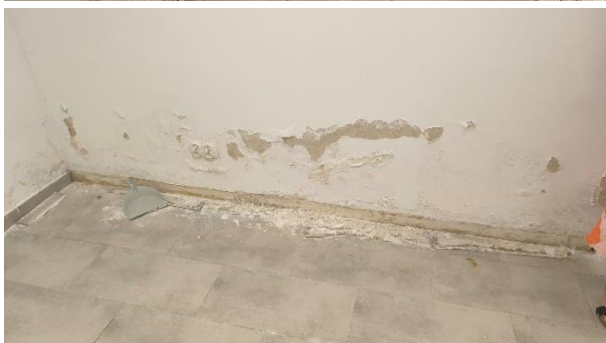
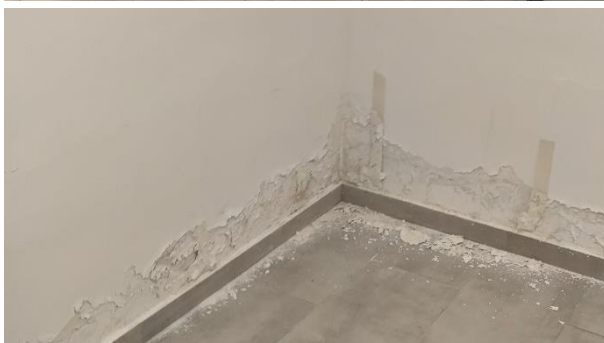
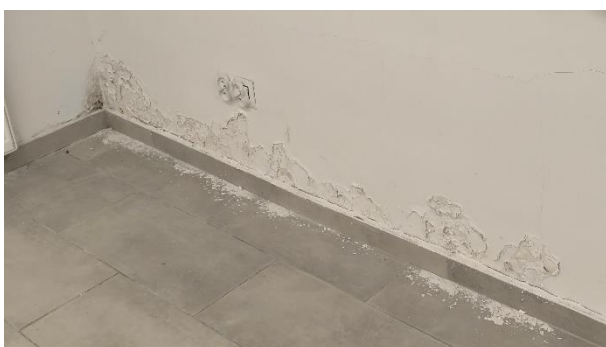
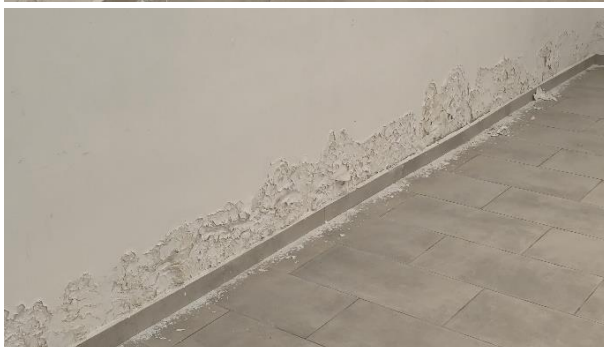
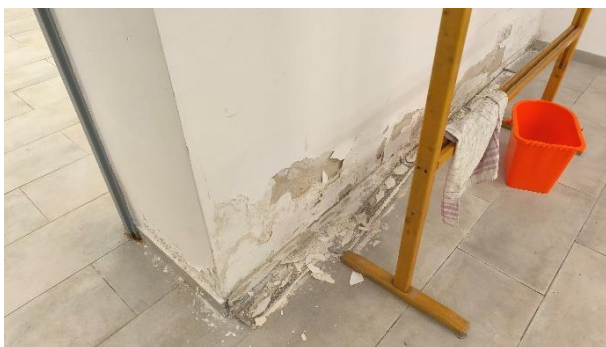
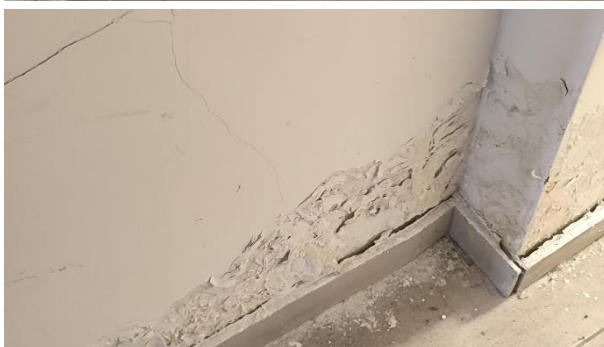
W dniu 23 września 2024 r. zespół kontrolny udał się do szkoły w celu przeprowadzenia wizji lokalnej w pomieszczeniach piwnicznych. Aktualny stan ścian piwnicznych przedstawiają poniższe zdjęcia. Zespół kontrolny zapoznał się także z historią budynku oraz przeprowadzonymi w ciągu lat działaniami remontowymi piwnicy.

Problem, który jest w tej chwili, to brak izolacji pionowej która powoduje przesiąkanie wody powyżej przepony poziomej.

Wydaje się, że niepowodzenie prac remontowych może wynikać z niezałożenia opaski drenażowej (na co wskazywał projekt firmy „KLIMAX”, jako jedynej skutecznej metody zapobieżenia przenikaniu wilgoci do ścian).

6. Zespołowi kontrolnemu wydaje się z perspektywy czasu, że decyzja o przeznaczeniu powyższej kwoty była pochopna, wadliwa i narażająca budżet gminy na straty finansowe. Decyzja w sprawie remontu podjęta została jednak pod presją czasu i oczekiwań społecznych. Wydaje się, że na ten moment było to jedyne możliwe rozwiązanie.
7. Pomieszczenia piwniczne wykorzystywane były przez trzy lata, w trakcie których w dalszym ciągu ponawiały się problemy z zawilgoceniem ścian i koniecznością ciągłej ich naprawy. Po trzech latach doszło do całkowitego zniszczenia piwnic (zalanie), które spowodowało konieczność wyłączenia ich z użytku.

1. Piwnice Szkoły Podstawowej im. Józefa Wybickiego w Owińskach należy wyłączyć z użytku.
2. Należy na bieżąco monitorować stan pomieszczeń piwnicznych oraz fundamentów.
3. Należy zrezygnować z przeprowadzania kolejnego remontu piwnic z uwagi na wysokie koszty i niepewność czy kolejne działania (wykonanie drenażu) przyniosą oczekiwane rezultaty.

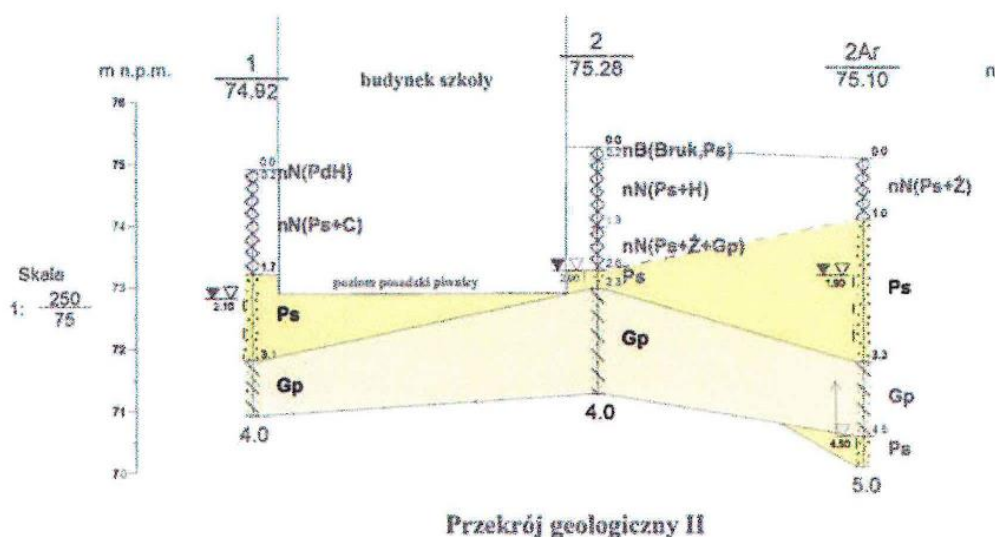
Przyczyną zawilgocenia ścian fundamentowych w piwnicy jest obecność wód gruntowych po obu stronach ścian fundamentowych. Wynika to z charakterystycznej budowy geologicznej podłoża gruntowego. Ściany fundamentowe oraz warstwy posadzki na gruncie wykonano w warstwie wodonośnych piasków średnich stanowiących źródło wód gruntowych. Warstwa przepuszczalnych piasków zalega na trudno przepuszczalnej glinie.
